II- 447 - IMPACTOS GERADOS EM UMA LAGOA FACULTATIVA PELO DERRAMAMENTO CLANDESTINO DE ÓLEOS E GRAXAS (ESTUDO DE CASO)

O presente trabalho teve como objetivo apresentar a tomada de decisão operacional e de monitoramento do derramamento clandestino de óleo na lagoa facultativa da ETE Confins do Aeroporto Internacional Tancredo Neves. Parte do material retido na grade do tratamento preliminar foi removido, mesmo assim, ocorreu alteração na coloração da lagoa facultativa com manchas de óleo e algas mortas em suas bordas. Foi instalado anteparo na saída do efluente da lagoa facultativa para impedir a passagem de sobrenadante para a lagoa de maturação. O material acumulado na superfície da lagoa foi removido com limpeza natural conciliada com remoção manual, bombeamento a vácuo e com a recirculação do efluente da lagoa de maturação para a lagoa facultativa. O controle operacional da ETE Confins foi realizado com a avaliação visual das condições da lagoa facultativa e o monitoramento por intermédio de coletas do afluente e efluente da lagoa facultativa e efluente da lagoa de maturação submetidas às análises de Oxigênio Dissolvido – OD. Verificou-se que a concentração de OD após o lançamen

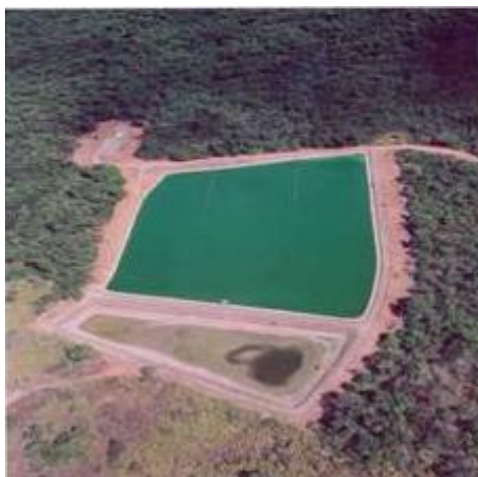
O trabalho foi conduzido na Estação de Tratamento de Esgoto – ETE Confins (Figura 1), constituída de tratamento secundário pelo processo de lagoas: facultativa seguida de maturação, localizada no município de Lagoa Santa, MG.

Figura 1 – Vista aérea da ETE Confins.

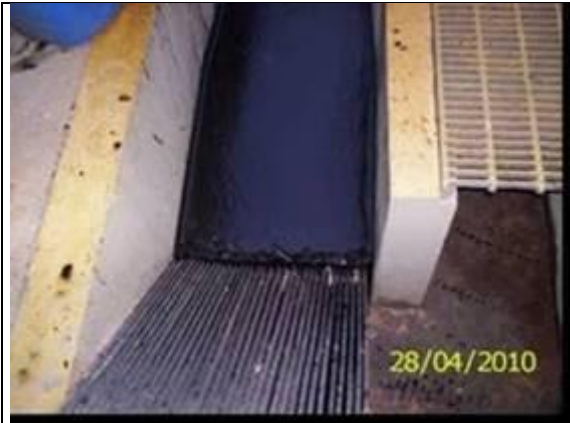
No dia 28/04/2010 o operador da Estação de Tratamento de Esgotos – ETE Confins identificou uma grande quantidade de resíduo escuro denso, com odor e característica de óleo chegando à grade de retenção de sólidos grosseiros da ETE (Figura 2). Parte do material foi retido na grade e removido utilizando caminhão de sucção (Figura 3) e, posteriormente, encaminhado para o leito de secagem da Estação de Tratamento de Esgoto – ETE Vespasiano, localizada no município de Vespasiano, não sendo possível avaliar o volume que passou para a lagoa facultativa.

Figura 2 – Óleo retido no gradeamento da ETE

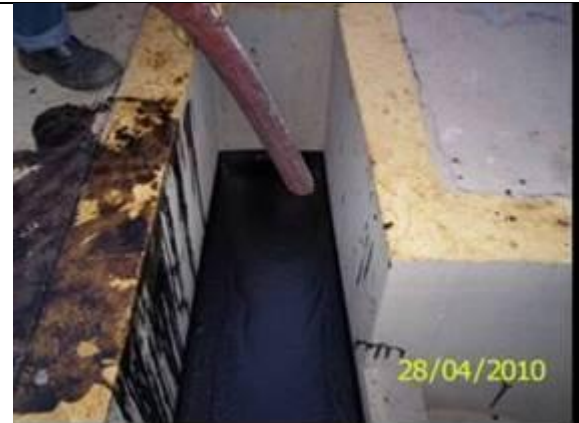
Figura 3 – Sucção do óleo retido no gradeamento da ETE.

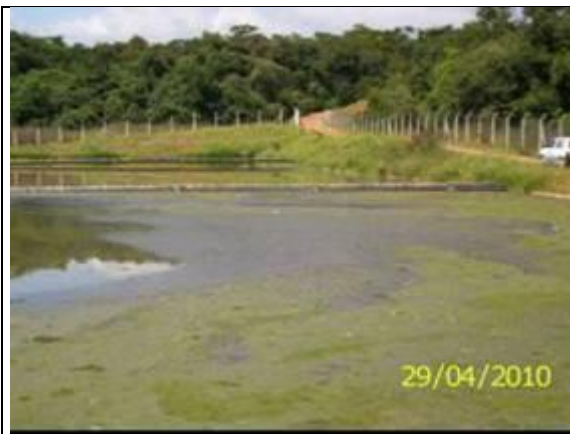
No dia 29/04/2010 foi possível observar alterações da coloração da lagoa facultativa com manchas de óleo (Figura 4) e algas mortas nas bordas da lagoa (Figura 5).

Figura 4 – Manchas de óleo na Lagoa Facultativa

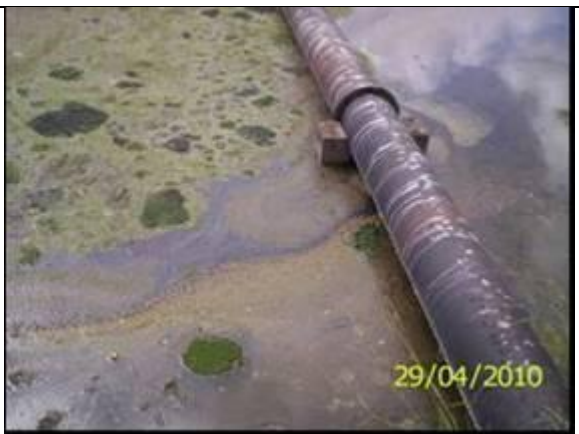
Figura 5 – Algas mortas na Lagoa Facultativa

As algas mortas e placas de óleo foram removidas manualmente, utilizando peneiras, perfazendo um total de $0,64 \text{ m}^3$ – 16 tambores; e o material sobrenadante aderido ao óleo foi removido por meio de bombeamento a vácuo, 112 m^3 – 16 caminhões de sucção.

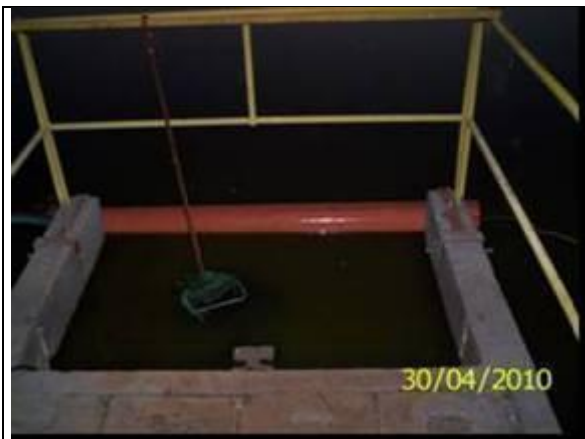
Figura 6 – Tubo para retenção de sobrenadante no vertedouro da lagoa facultativa.

No dia 30/04/2010 foi instalado um tubo de PVC na saída do efluente da lagoa facultativa para impedir a passagem de sobrenadante para a lagoa de maturação (Figura 6). Era possível a visualização da alteração da turbidez do efluente da lagoa facultativa (Figura 7).

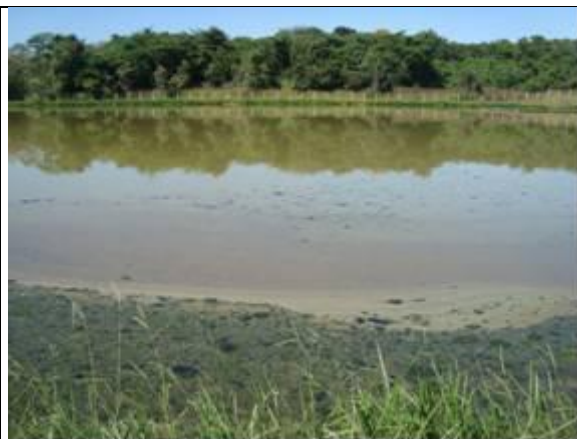
Figura 7 – Alteração turbidez na lagoa facultativa.

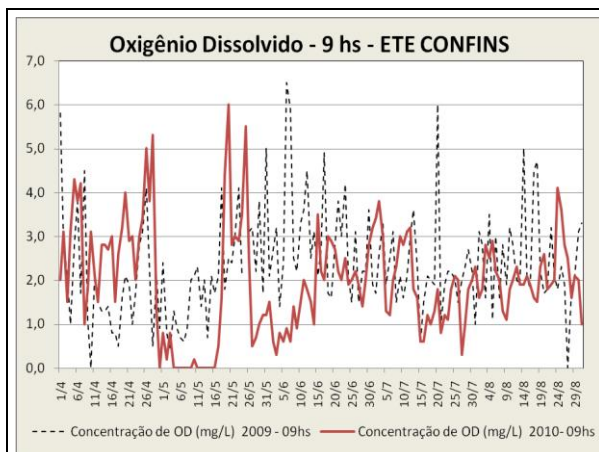
Nas Figuras 8 e 9 estão representados os resultados da variação da concentração de oxigênio dissolvido do efluente da lagoa facultativa no período de abril/2009 a agosto/2010.

Observa-se na Figura 8, que do dia 28 de abril a 14 de maio a lagoa facultativa no período da manhã a concentração de OD foi igual a zero, demonstrando alteração na atividade da lagoa e ocasionando a morte de algas. Neste mesmo período da manhã do ano 2009 a concentração de OD variou de 0,4 a 2,4 mg.L⁻¹. No período da tarde (Figura 9) reduziu de zero a 3,7 mg.L⁻¹ e no ano de 2009 de 0,9 a 16,2 mg.L⁻¹,

Figura 8 – Variação do OD da lagoa facultativa

Após a recirculação no dia 14, até o dia 19 de maio, observa-se um ligeiro aumento da concentração de OD de zero para 1,6 mg.L⁻¹ no horário da manhã e a tarde de zero a 5,8 mg.L⁻¹. Devida a baixa evolução da atividade da lagoa; nos dias 19 e 20 de maio intensificou a recirculação, conseqüentemente, constatou-se a elevação da concentração de OD, atingindo valores até 5,5 mg.L⁻¹ pela manhã e uma queda no dia 26, e após esta data, tendendo a pequenas variações da concentração do OD e ligeiramente abaixo aos valores obtidos no ano de 2009. Já no período da tarde ocorreu maior estabilização da concentração de OD, porém mantendo concentrações inferiores ao ano de 2009.
